• PROVE DELL'UNITÀ DI RICERCA PER L'INGEGNERIA AGRARIA DEL CRA

Nuova testata di raccolta in prova su pioppo biennale

La testata GBE1 montata sulla Claas Jaguar 860 ha permesso, rispetto alla testata HS2, di contenere i costi di raccolta e di operare su piante di maggiori dimensioni. La prossima sfida sarà modificare l'apparato trinciante della Claas Jaguar per ottenere un cippato di pezzatura superiore

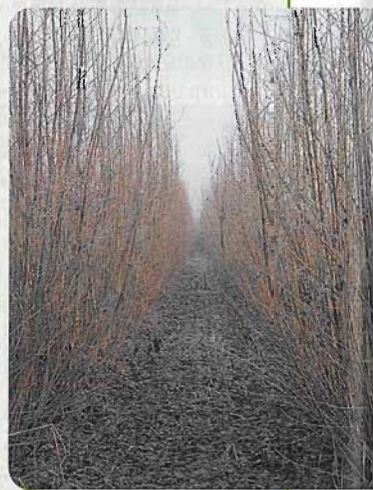
Foto A - Impianto a file singole di AF2 con due anni di radice e due anni di fusto

CAMPI. Le prove di raccolta si sono svolte nel gennaio 2008 presso l'azienda agricola Colombari Rita a San Bonifacio in provincia di Verona. L'impianto (*foto A*), realizzato con talee della varietà AF2 nel marzo 2006, si presentava con due anni radici e due anni di fusto (R2F2). I rilievi in campo hanno evidenziato una distanza media tra le file e sulla fila pari rispettivamente a 2,93 e 0,57 m, con un investimento di 6.300 piante/ha. Le fallanze sono risultate pari al 4,35%. Il campo, di forma rettangolare e giacitura pianeggiante, si estendeva su una superficie lorda di 1,0096 ha (superficie netta 0,854 ha) ed era composto da 18 filari della lunghezza media di 169,81 m.

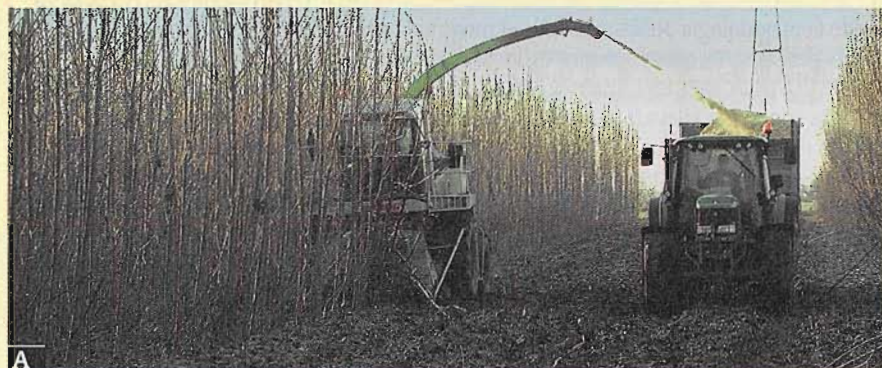
Foto A - Claas Jaguar 860 in fase di raccolta pioppo
Foto B - Particolare degli organi di taglio, di convogliamento e di alimentazione della testata GBE-1

La macchina per la raccolta Claas Jaguar 860 (foto A) con testata GBE-1 è una falcia-trinciataricatrice semovente azionata da un motore diesel Daimler Chrysler di 14,6 L a 8 cilindri a V, gamma OM 442 LA, che eroga una potenza massima di 320 kW. La massa, con il pieno di combustibile, è di 10.840 kg.

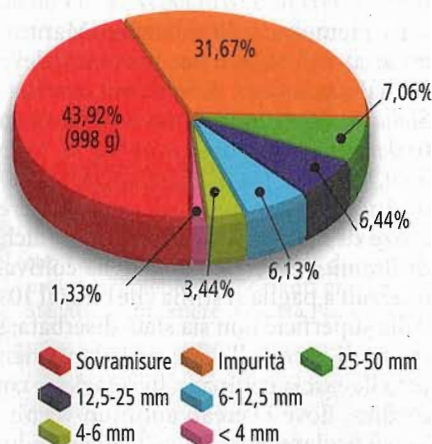
GRAFICO 1 - Distribuzione granulometrica del prodotto raccolto

Le sovrasmisure comprendono le frazioni con dimensioni superiori a 100 mm.

La maggior parte del prodotto (75,59%) è concentrata nelle classi 6-12,5 mm e 12,5-25 mm rispettivamente per il 31,67 e 43,92%.

Riguardo alla qualità del prodotto raccolto, dalla sua classificazione si evince che la maggior parte del prodotto (75,59%) è concentrata nelle classi 6-12,5 mm e 12,5-25 mm rispettivamente per il 31,67% e 43,92%, mentre

le frazioni più piccole (< 6 mm) sono risultate pari al 13,5%. Il quantitativo di materiale sovramisura è da considerarsi trascurabile, le impurità, invece, sono risultate corrispondenti al 3,44% (tabella 3, grafico 1). Sarebbe preferibile che fossero percentualmente più elevate le classi di dimensioni maggiori, poiché un eccesso di materiale fine potrebbe ostacolare la circolazione dell'aria nel cumulo di prodotto durante lo stoccaggio, favorendo l'insorgenza di fenomeni

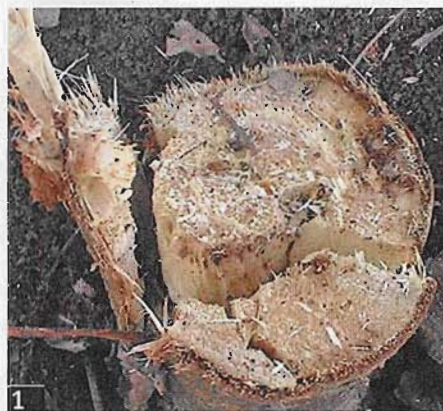
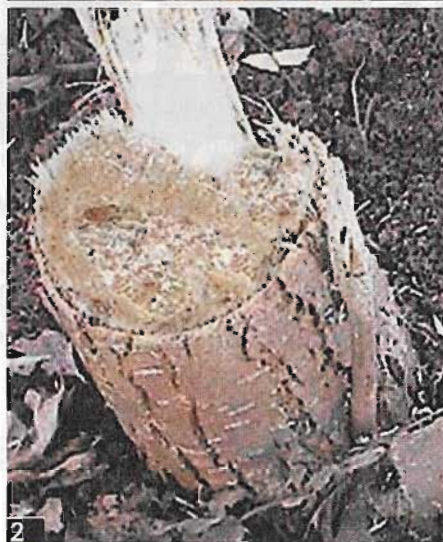
Foto 1 - Particolare di ceppaia di pioppo danneggiata: (a) danni da spacco verticale di elevata entità, (b) danni da sfrangiamento di lieve entità

glio (foto 1), il 40% delle ceppaie campionate ha riportato spacchi verticali secondo la seguente proporzione: 10% danno lieve, 20% danno medio e 10% danno elevato. Il 33,33% ha subito invece lo sfrangiamento di lieve (20%) e media entità (13,33%); appena il 26,67% non ha subito danni di nessuna specie. Nel complesso il 56,67% delle ceppaie è risultato non o lievemente danneggiato. Infine, relativamente ai danni prodotti dal passaggio della raccogliatrice

Il cantiere di raccolta ha mostrato quindi avere ottime prestazioni che si traducono, se ben organizzato, in costi di raccolta contenuti. È necessario tuttavia agire sulla qualità del lavoro, sia per quanto riguarda i danni alle ceppaie sia per quanto riguarda la pezzatura del materiale raccolto. A riguardo del primo punto si ritiene che la macchina testata potesse avere i denti delle lame circolari poco affilati, in quanto in altre prove non sono state rilevate spaccature e danni così accentuati.

Difatti sulla pianta in fase di taglio avviene contemporaneamente sia l'asportazione del legno a opera della lama di taglio sia la spinta sulla ceppaia a opera della lama stessa e dello spingitore a Y.

L'asportazione del legno è in relazione alla conformazione dei denti, alla loro affilatura e alla velocità di rotazione della lama. Quando uno di questi fatto-

ri non è ottimale, la spinta sulla pianta provoca il taglio della prima parte della pianta per poi effettuare la spaccatura verticale della ceppaia; in questo caso sarebbe necessario ridurre la velocità di avanzamento.
